## INSPEKSI BELLOWS EXPANSION JOINT SXB-34603D TRAIN 3 MENGGUNAKAN *DYE PENETRAN* DAN METALOGRAFI MIKRO

### *INSPECTION OF BELLOWS EXPANSION JOINT SXB-34603D TRAIN 3 USING DYE PENETRAN AND MICRO-METALLOGRAPHY*

Mudi Haryanto dan Andryansyah

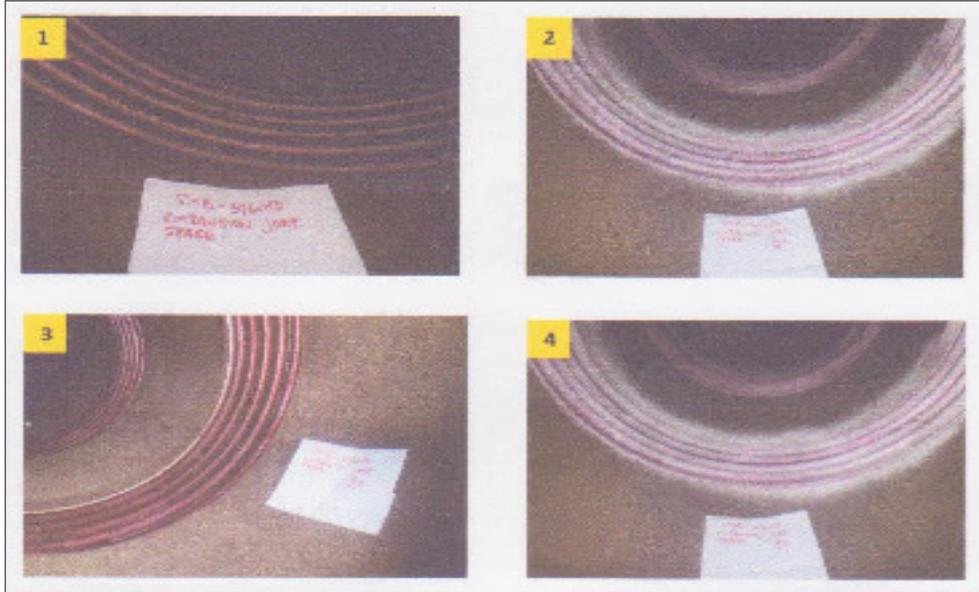
**Gambar 3.** Foto Dokumen Cairan *Penetran*

Tidak ada diskontinuitas, terutama retak, yang terdeteksi dengan uji *dye penetrant*. Hal ini menunjukkan bahwa daerah yang akan diuji bebas dari retakan makro. Gambar 3 menunjukkan hasil uji *penetrant*.

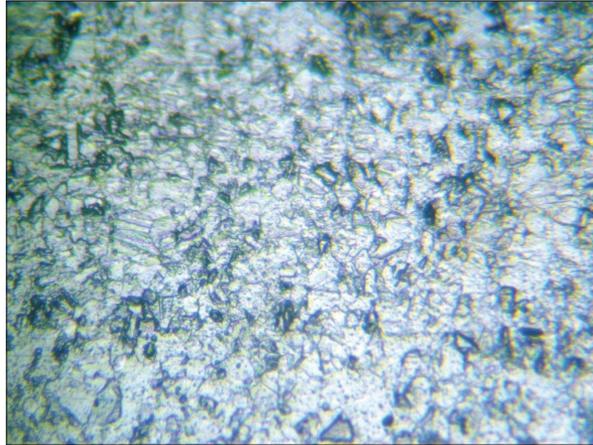
**Gambar 4.** Mikrostruktur di Posisi 1 (*Optic. Magnification 100X*)

Pemeriksaan di tiga area uji permukaan setelah etsa dengan menggunakan mikroskop portabel menunjukkan bahwa struktur butir masih tetap normal untuk paduan ini dan tidak ada retakan pada batas butir atau kekosongan yang terlihat. Gambar 4 sampai 9 adalah mikrograf yang diambil oleh mikroskop portabel *in-situ*, yang menunjukkan adanya batas butir yang bebas dari rongga dan retakan mikro. Panah merah menunjukkan indikasi proses sensitisasi. Proses sensitisasi diperkirakan akan terjadi pada saat pembuatan *ekspansion joint* karena temperatur operasi dari *ekspansion joint* cukup rendah, Secara umum, hasil pengujian menunjukkan bahwa material *bellows* masih dalam kondisi baik, meskipun sambungan ekspansi telah digunakan melebihi waktu desain. Foto-foto struktur mikro yang ada diambil dari pengujian ini dapat digunakan sebagai referensi pengujian secara berkala setiap dua tahun pengoperasian juga direkomendasikan.

Pengukuran kekerasan pada lokasi yang berbeda menunjukkan bahwa kekerasan material *bellows* adalah 129HB pada posisi 1, 158HB pada posisi 2, 136HB pada posisi 3, 130HB pada posisi 4, 127HB pada posisi 5, dan 145HB pada posisi 6. Data awal nilai kekerasan material untuk komponen ini tidak tersedia maka nilai kekerasan yang didapat ini dapat digunakan sebagai acuan pada pengujian berkala berikutnya. Jika pada pengujian berkala berikutnya didapat nilai kekerasan yang meningkat maka perlu dilakukan evaluasi dengan memperhatikan struktur mikro yang ada.
