## INSPEKSI BELLOWS EXPANSION JOINT SXB-34603D TRAIN 3 MENGGUNAKAN *DYE PENETRAN* DAN METALOGRAFI MIKRO

### *INSPECTION OF BELLOWS EXPANSION JOINT SXB-34603D TRAIN 3 USING DYE PENETRAN AND MICRO-METALLOGRAPHY*

Mudi Haryanto dan Andryansyah

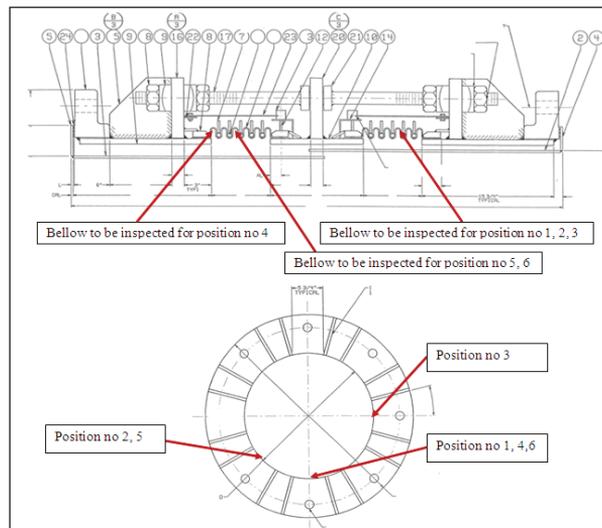
**Gambar 2.** Posisi di Mana Metalografi In-situ Dilakukan

metalografi *in-situ* dilakukan pada 3 posisi (Gambar 2). Proses pengamplasan terdiri dari lima tahap, yaitu masing-masing secara berurutan dengan menggunakan kertas ampelas dengan *grid* 120, 240, 400, 600, dan 800. Setelah diampelas, permukaan dipoles menggunakan *polisher* dengan *diamond pasta polish 1 mikron*. Setelah dipoles, permukaan digores menggunakan *reagen aqua regia* [5] berupa campuran 3 bagian HCl dan 1 bagian  $\text{HNO}_3$  selama sekitar sepuluh menit. Pengamatan dilakukan dengan menggunakan mikroskop portabel untuk mengetahui integritas struktur mikro permukaan bahan setelah dioperasikan. Foto struktur mikro diambil dengan menggunakan kamera digital untuk keperluan dokumentasi.
